MUNICÍPIO DE IRATI ESTADO DE SANTA CATARINA

Comunicação Interna 51/2023

VISTORIA E LAUDO –

Local: PAREDE OESTE – GINÁSIO DE ESPORTES MUNICIPAL

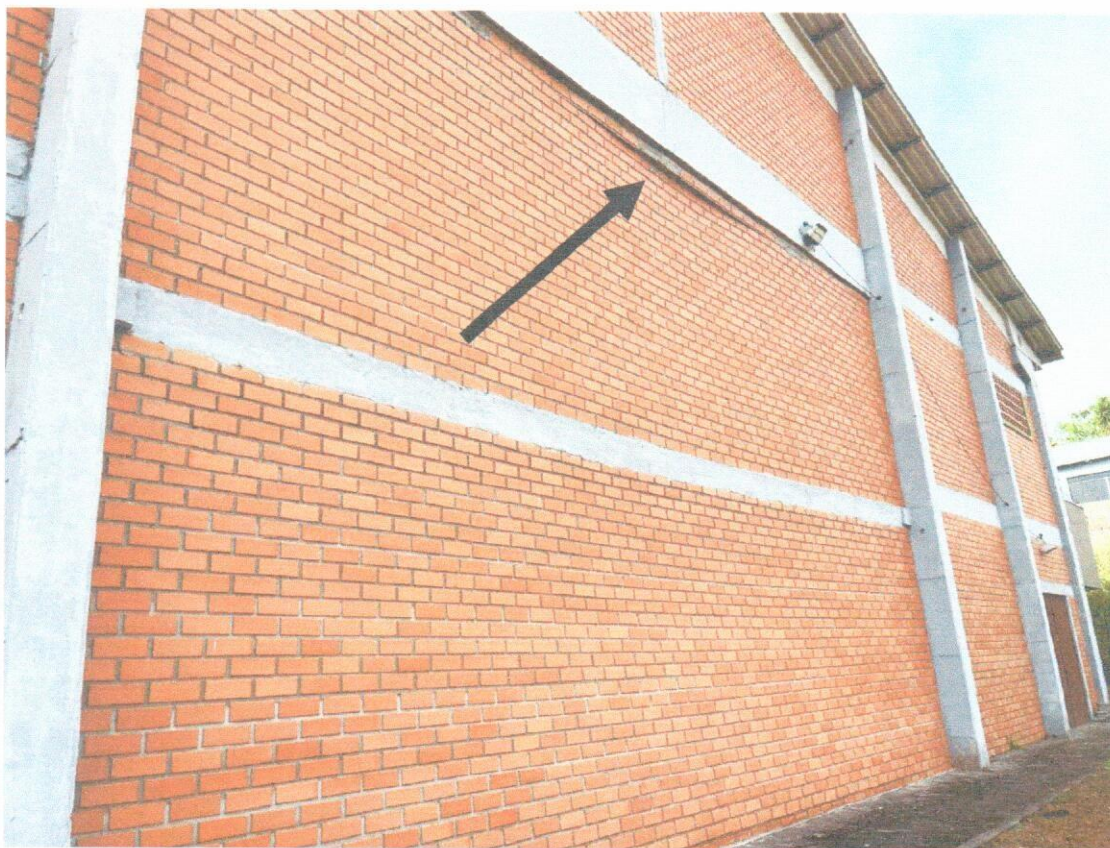
Em vistoria in loco verificou-se que a parede em questão apresenta grande deformação/deslocamento do tipo abaulamento para o lado interno da edificação, a deformação no ponto de maior incidência apresenta cerca de 10cm, sendo totalmente visível a olho nu, como pode ser visto na imagem a seguir:

Recomenda-se a imediata demolição do referido vão de alvenaria visto o risco iminente de queda.

Considerando a utilização da edificação para a prática de esportes de alunos e de munícipes na área de abrangência da alvenaria danificada, alerta-se para o risco aos usuários, recomendando ainda, até o momento da demolição, o isolamento e a interdição do local.

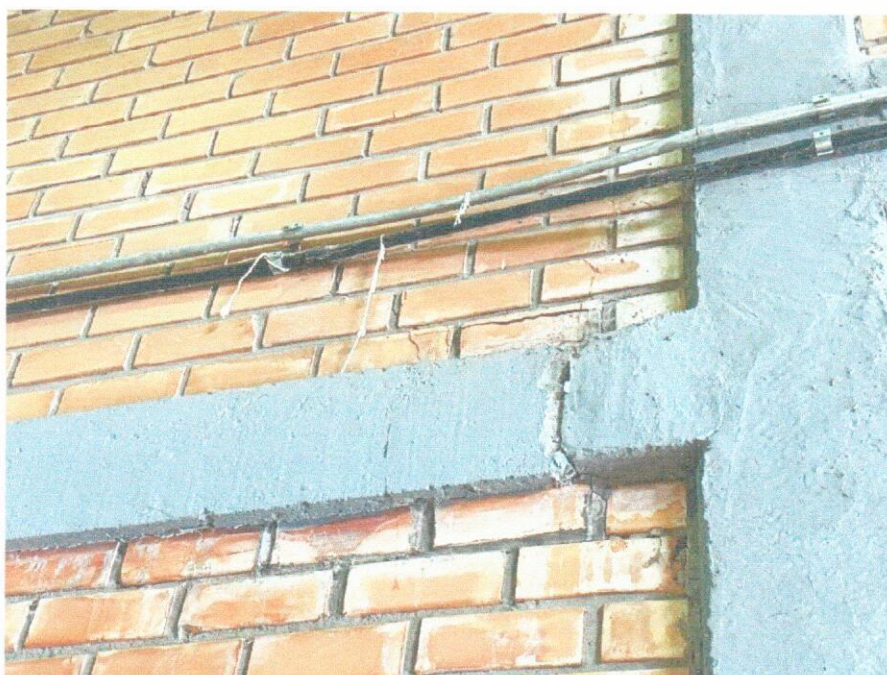
Avaliando a condição da viga existente, a mesma apresenta trincas indicando deformação/deslocamento também nesta parte da estrutura, como pode ser visto na imagem abaixo:

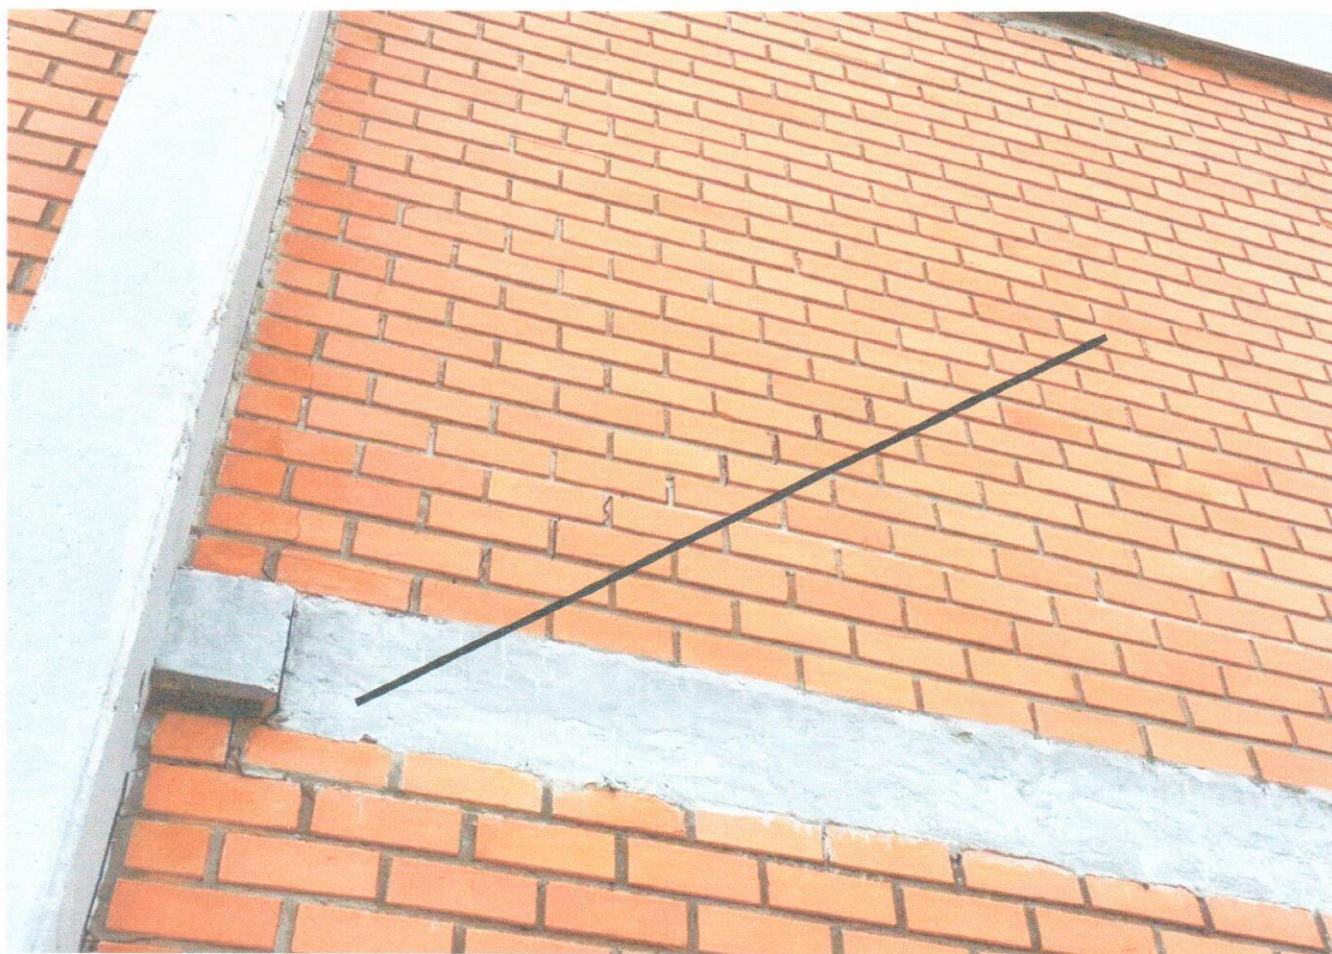
Além de ser possível constatar a situação de iminente ruptura da viga e da alvenaria com um todo, pois são perceptíveis trincas em formato 45° com relação ao ponto de apoio da viga, indicando colapso e movimentação da viga, como pode ser visto na imagem a seguir, logo acima da linha de destaque:

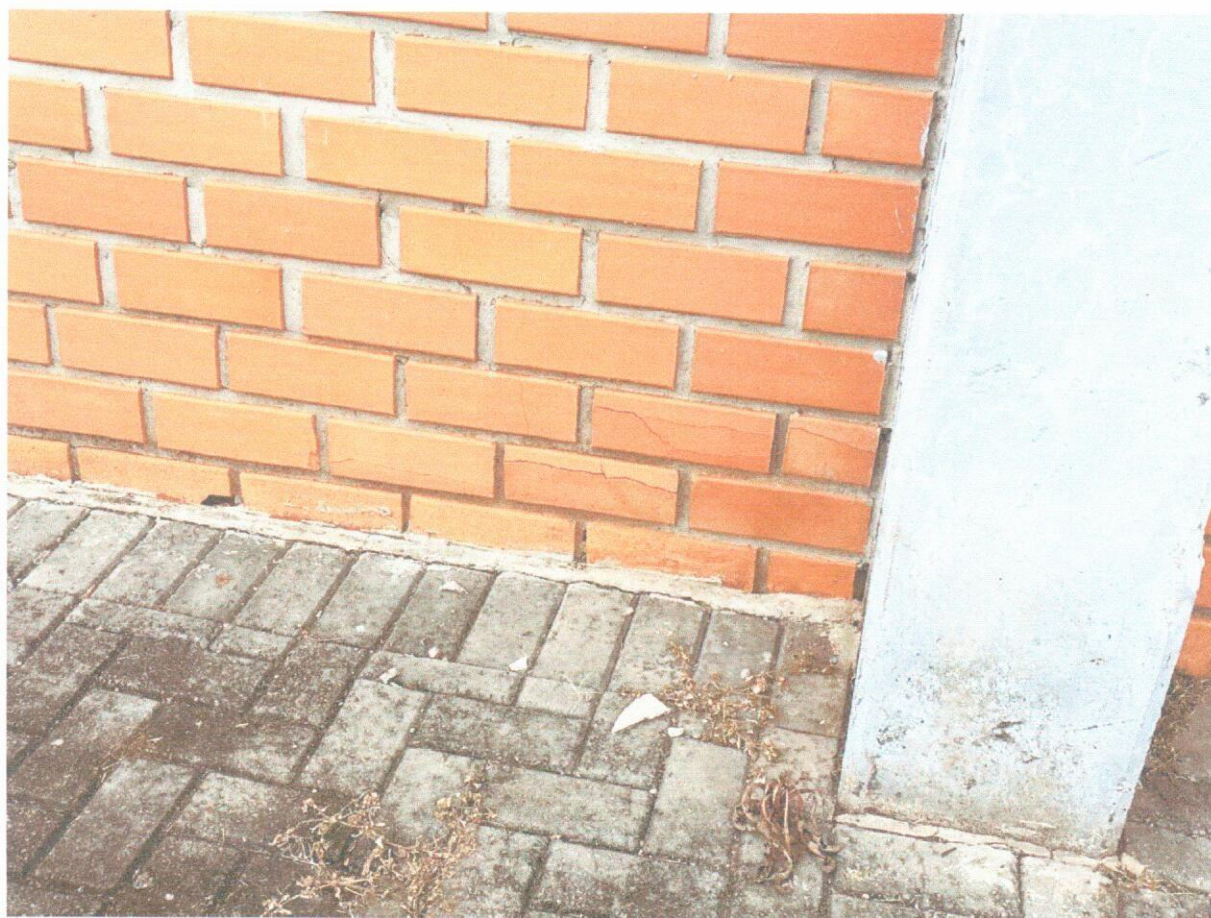
Os blocos cerâmicos da base da alvenaria em questão apresentam ruptura por compressão (esmagamento) devido ao peso do vão de alvenaria acima, conforme a imagem abaixo:

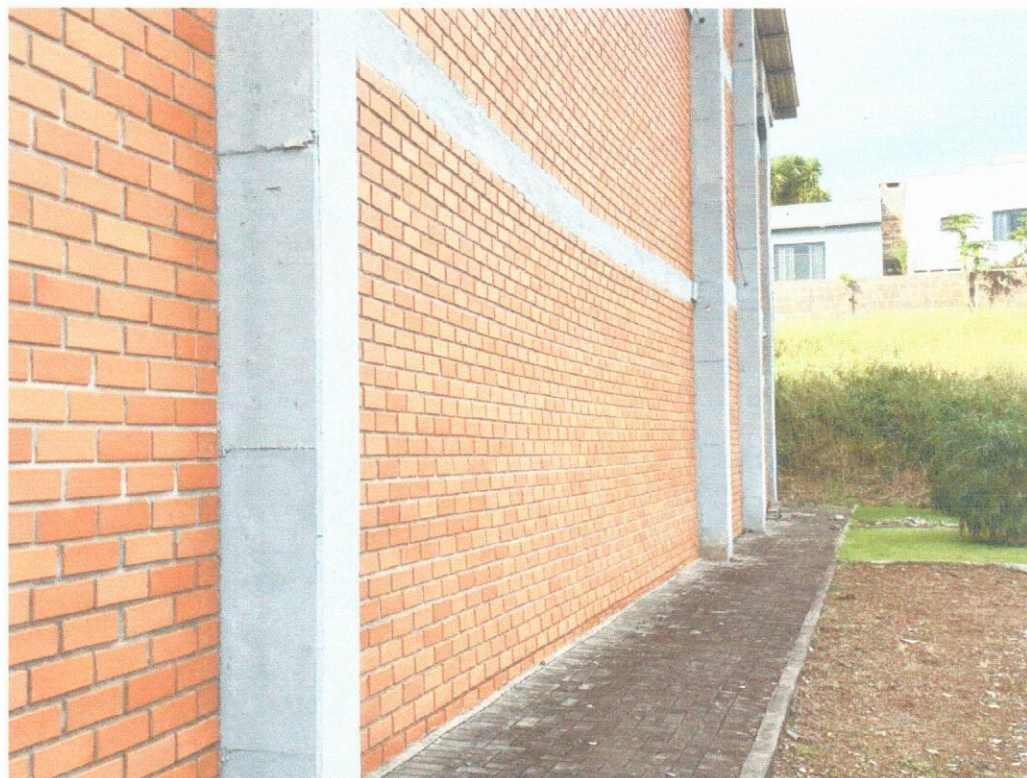
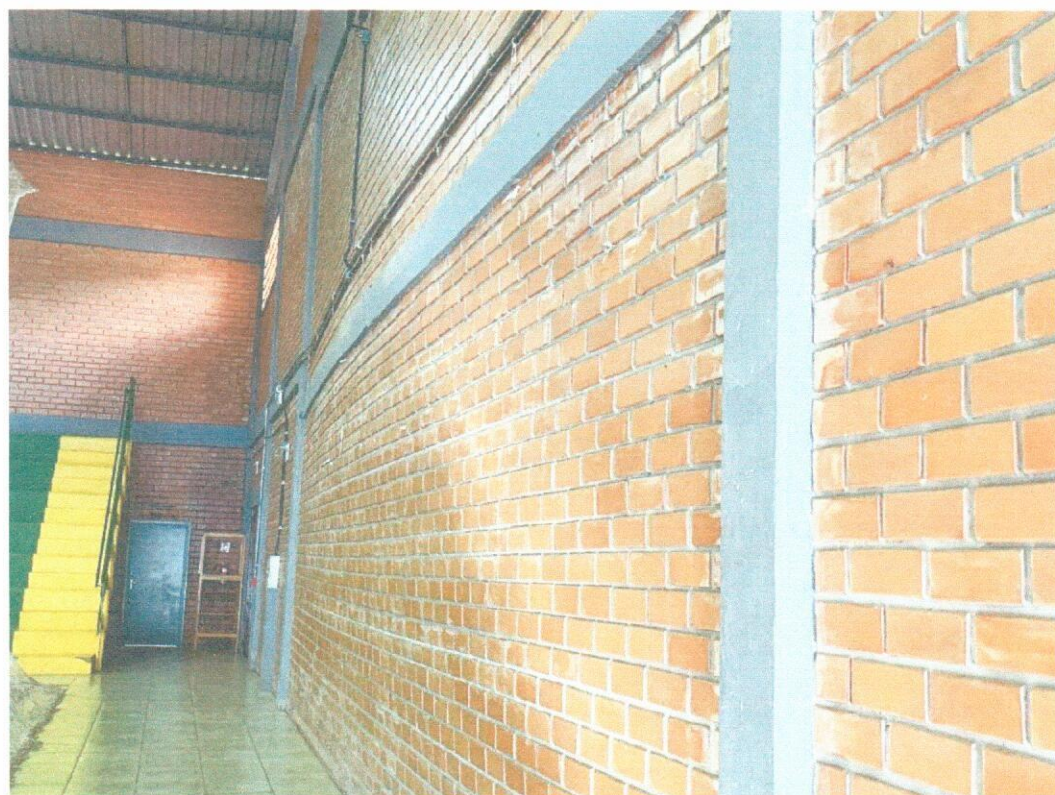
É possível notar a dimensão da deformação através das linhas de assentamento das fiadas dos blocos de alvenaria, indicando que a deformação atingiu todo o vão da parede, tanto superior quanto inferior com relação a viga, como pode ser visto na imagem:
